Glückliche Rettung

Bodeninstandsetzung einer Fahrzeughalle in Sindelfingen

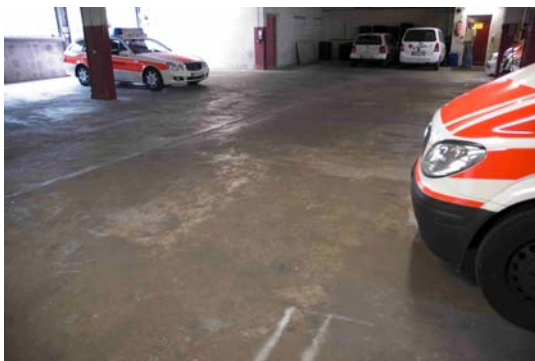
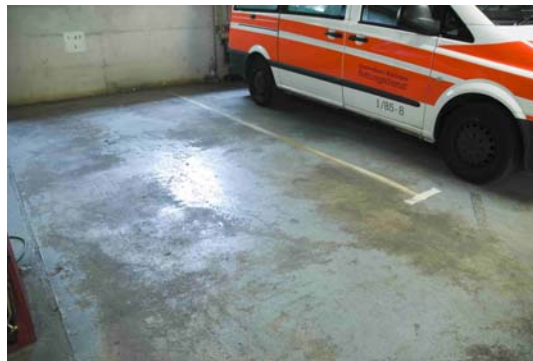
Der alte Industrieboden in der Fahrzeughalle war vor über 30 Jahren zum letzten Mal gestrichen worden und hatte unter der enormen und stetig zunehmenden Belastung sichtlich gelitten. Nicht nur Verschmutzungen, auch immer mehr Ausbrüche und Risse zeigten sich. Um einerseits die Substanz nicht zu gefährden und andererseits die teuren und immer schwereren Einsatzfahrzeuge keiner Gefahr auszusetzen, wurde trotz knapper Kassen eine gründliche Instandsetzung der 400 Quadratmeter großen Hallenfläche in Auftrag gegeben.

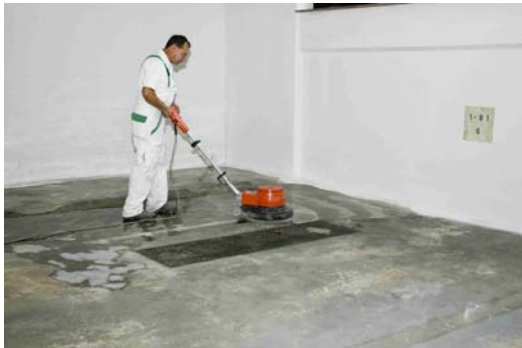
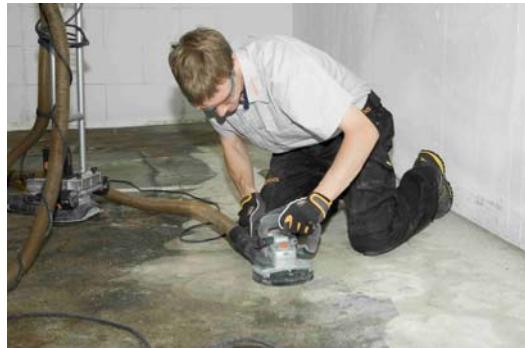
1. Reinigung

Zunächst musste die komplette Oberfläche gründlich von Altbeschichtungen und den jahrzehntelangen Eintragungen durch den Fahrbetrieb befreit werden. Mittels mechanischer Bürste und Jaeger Industriereiniger wurde der oberflächliche Schmutz beseitigt. Stärker belastete Bereiche wurden nochmals mit einem Zementschleierentferner behandelt. Danach begann das gründliche maschinelle Anschleifen der Oberfläche, um eine für die nachfolgende Beschichtung geeignete Rauigkeit zu erreichen. Drei Mitarbeiter hatten die Maschinenhersteller Festool und Protool abgestellt, um die Reinigungs- und Schleifarbeiten mit der entsprechenden Maschinenteknik perfekt auszuführen. Für die wertvolle Unterstützung bedanken wir uns sehr herzlich.

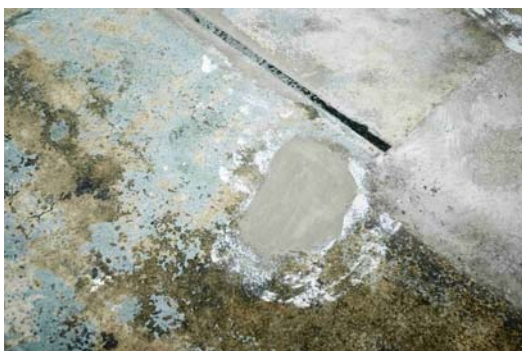
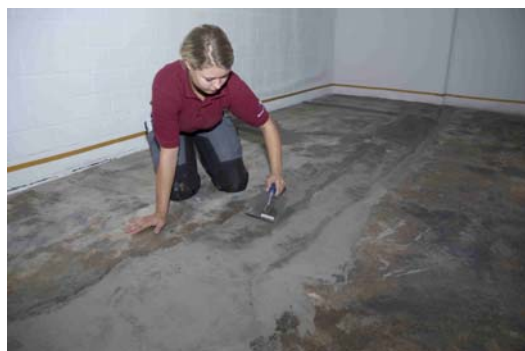
2. Beseitigung der Schäden

Jetzt konnte mit der eigentlichen Instandsetzung des Bodens begonnen werden. Vorhandene Risse wurden mit einem zweikomponentigen Epoxyharz ausgegossen und anschließend mit Quarzsand abgestreut. Die restlichen Schadstellen wurden gespachtelt, die Oberflächen anschließend für eine optimale Haftung der folgenden Beschichtung maschinell angefräst.

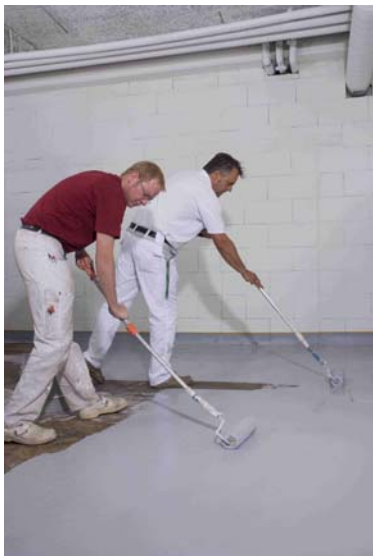
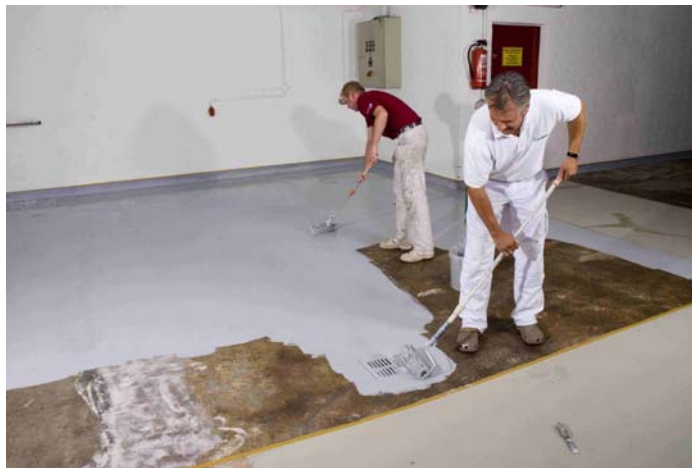
4. Beschichtung der Lauf- und Fahrwege

Nach der optimalen Untergrundvorbereitung wurden die Stellflächen mit Kronalit Epoxy 2K farblos grundiert. Die zweimalige Beschichtung erfolgte mit dem neuen zweikomponentigen Wasser-epoxy Kronisol 851 im dunkleren Farbton RAL 7001 (silbergrau).

Die Lauf- und Fahrwege wurden mit Kronalux Acryl-Grundierung vorgestrichen, die im System auf die nachfolgende Beschichtung mit unserem neuen Flüssigkunststoff Kronalux Kunststoff Aqua abgestimmt ist. Obwohl nur einkomponentig, weist dieser neuartige Beschichtungsstoff nahezu vergleichbare Eigenschaften auf, wie sie bisher nur mit zweikomponentigen Materialien erreichbar waren und ist insbesondere reifenbeständig. Durch die Verwendung des helleren Farbtons RAL 7032 (kieselgrau) sind die Lauf- und Fahrwege deutlich von den Stellplätzen zu unterscheiden – wichtig vor allem wegen der unterschiedlich großen Stellflächen für die verschiedenen Einsatzfahrzeuge.

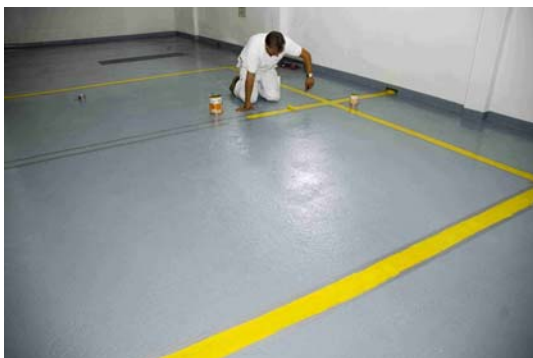
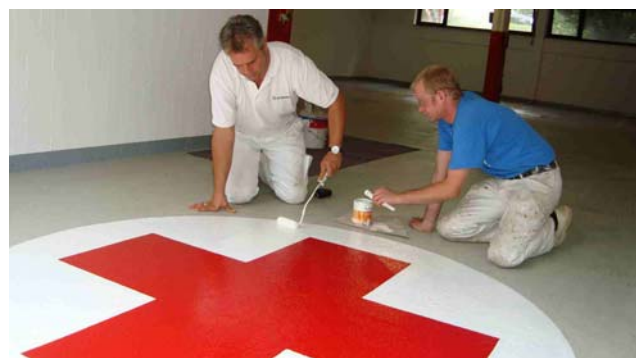
5. Markierungen

Nach 12 Stunden Trocknung der Anstriche konnten die Markierungslinien angezeichnet und mit Steinklebeband abgeklebt werden. Ausgeführt wurden sie mit Jaeger 2K Epoxy Industriemarkierung im Farbton RAL 1023 (verkehrsgelb). Dieser Vorgang wurde nach acht Stunden ein zweites Mal wiederholt. Auch das Rote Kreuz-Emblem wurde mit der gleichen Qualität in entsprechenden Farbtönen aufgebracht.

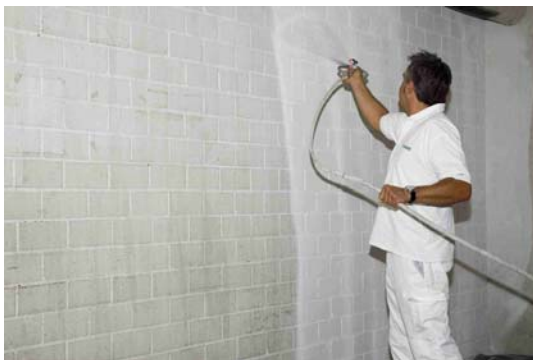
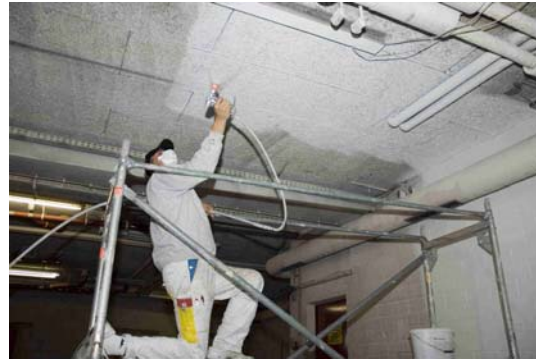
6. Wand- und Deckenflächen

Schon vor Beginn der Bodenarbeiten wurden Wände und Decke der Fahrzeughalle mit unserer hoch deckenden Renovierfarbe Kronen Renofix beschichtet. Angesichts der starken Verschmutzungen, insbesondere der verrußten Deckenplatten aus Faserzement, war Renofix hier die beste Wahl. Die spritzfertig eingestellte Objekt-Renoverfarbe verfügt über eine sehr gute Isolierwirkung und ist dank neuer Rezeptur jetzt noch ergiebiger, zudem entspricht sie bereits heute der 2. Stufe der VOC-Richtlinie. Die Qualität ist dabei gleich geblieben: Nur ein Auftrag reichte aus, dann waren die jahrzehntealten Verschmutzungen an Wänden und Decken verschwunden.

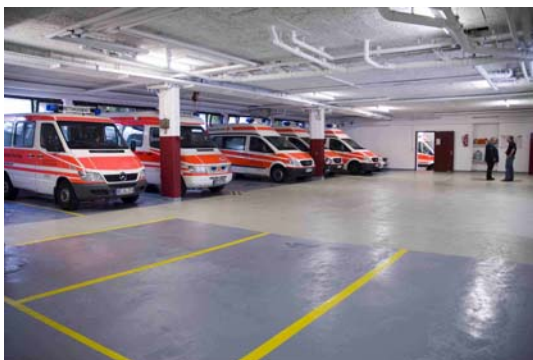
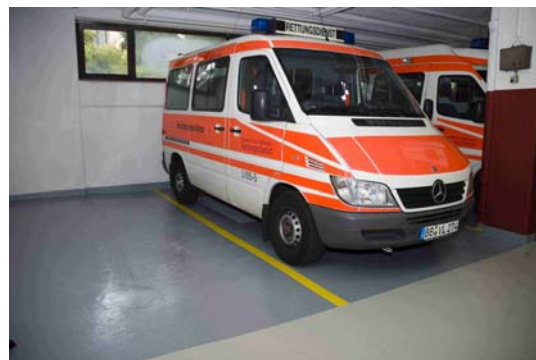
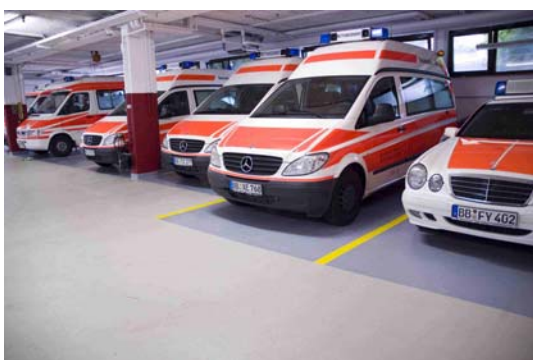
Gerade mal eine knappe Woche hat die gründliche Instandsetzung gedauert, dann konnte die Fahrzeughalle des Roten Kreuzes in Sindelfingen wieder vollständig genutzt werden. Hell und freundlich strahlt der weiße Anstrich und die klare Zuordnung der Bodenflächen vereinfacht den Überblick, besonders wichtig in der Hektik eines Notfalls. Dank sorgfältiger Untergrundvorbehandlung, fachgerechter Ausführung und perfekt abgestimmter Werkstoffe wird dieser Top-Zustand auch für lange Zeit bewahrt.
